# **Neue Erkenntnisse zur Bauforschung in Wimpfen**

**Nikolaus Golder  
Rudolf Prach**

**Redigierte Ausgabe  
8. August 2025**

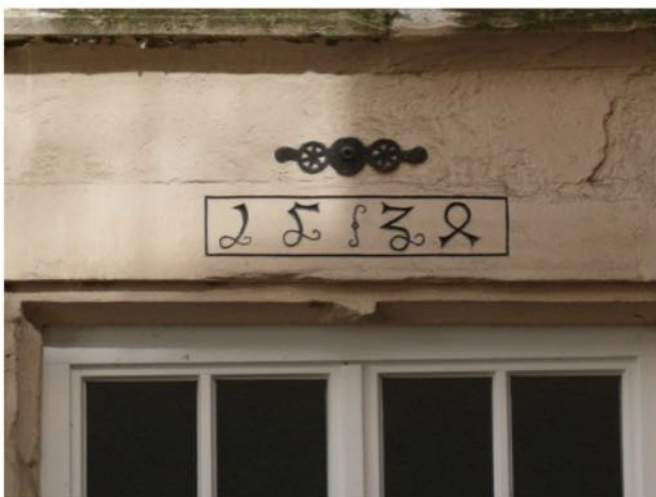
*Badstube mit Inschrift "1534"  
in der Klostersgasse*

Bei Josef Vassillièrre, Architekt, der in den 40er und 50er Jahren des 20. Jh. in Wimpfen tätig war, lesen wir: „Über einem Fenster ist die Jahreszahl **1534** angebracht. Die Badstube ist aber älter, denn in Urkunden aus der Mitte des 14. Jh. wird sie bereits erwähnt.“ Also haben die damals nur ein neues Fenster eingebaut oder sogar das Dach geflickt? Für die „Neudatierung“ hat es aber gereicht.

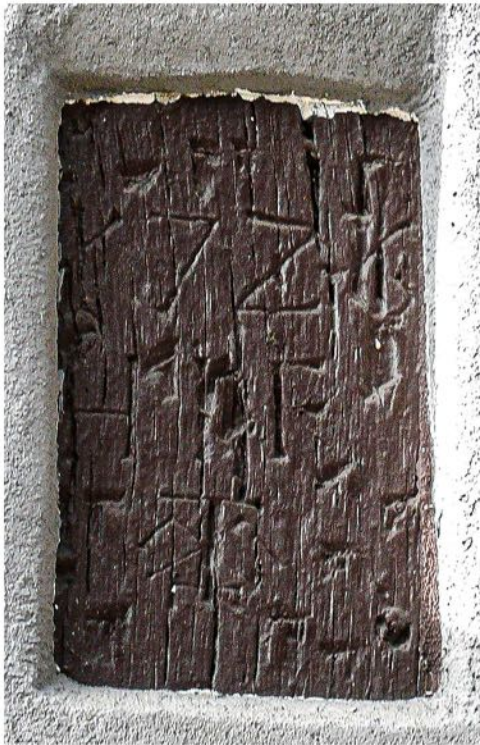
Am Haus Marktrain 13 ist rechts von der Eingangstür ein Fragment von senkrecht stehenden Holzbalken zu sehen. Da sind Initialen und die Jahreszahl **1726** in das Holz hineingeschnitzt. Wir haben vor einigen Jahren bei den Renovierungsarbeiten des Erdgeschosses dieses Haus ohne Putz gesehen. Es ist anzunehmen, dass der ursprünglich aus Stein gemauerte Sockel verändert wurde. Also schlug man erst einen senkrechten Schlitz in das Mauerwerk, steckte den besagten Balken hinein, um die oberen Stockwerke abzufangen, und dann veränderte man z.B. die Fenster im deutlich älteren Bau.

*Holzbalken-Fragment  
am Haus Marktrain 13*

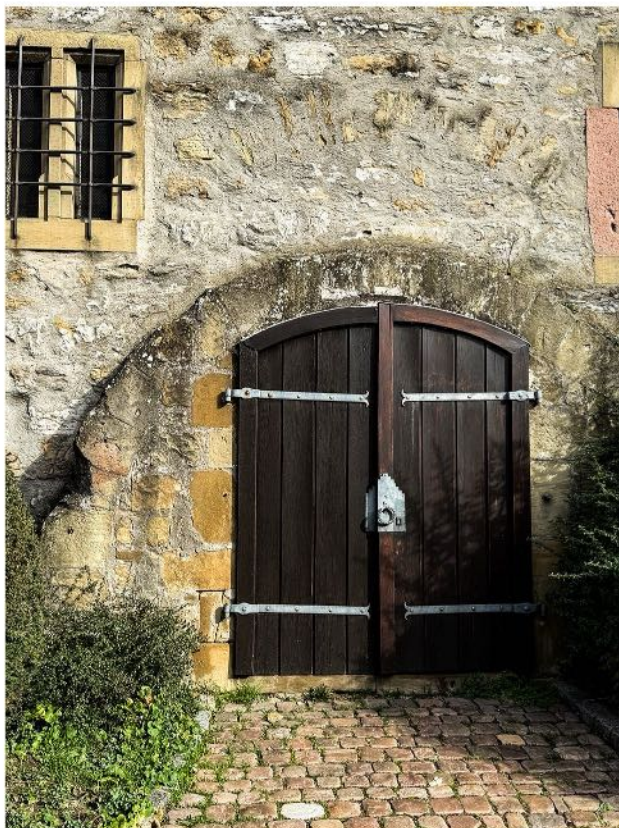
*Das Kellertor mit zwei Bauphasen auf der Südseite des Steinhauses*

Na ja. Aber das Kellertor gehört dazu. Und wie man auch denkt, ein Gebäude, damals wie heute, wird nicht von oben nach unten gebaut, sondern von unten nach oben. Damit ist die untere Bauschicht älter als die obere. Na ja, sagt der Skeptiker, aber vielleicht liegen dazwischen nur Wochen oder wenige Monate.

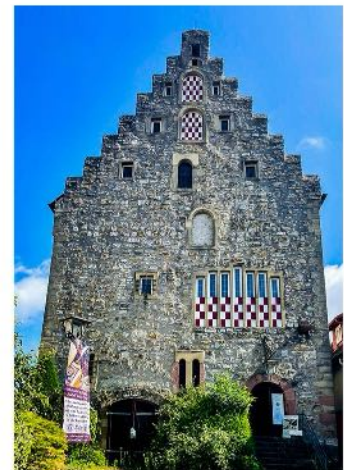
*Das Steinhaus Südseite*

Und nun sind wir in der Pfalz, vielleicht sogar in ihrem Herzen. Wir wollen hier nicht alles am Steinhaus, was bereits mehrfach beschrieben wurde, noch mal beschreiben, nur was uns "spanisch" vorkommt. Also beginnen wir mit einem sehr seltenen Mauervorsprung im Süden und Westen im unteren Bereich dieses Gebäudes.

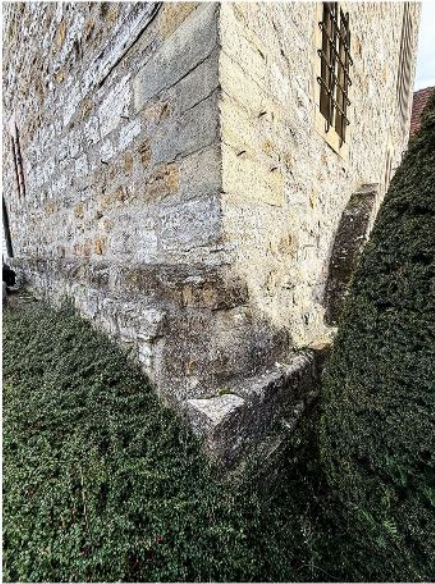
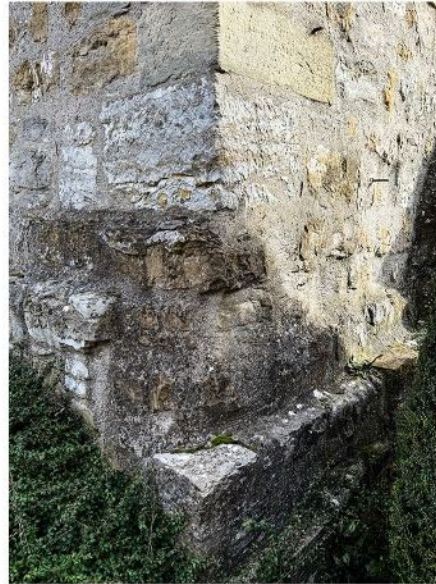
*Seltsamer Mauervorsprung an der West-Süd-Ecke des Steinhauses*

Der Baumeister und dessen Handwerker haben sich vermessen oder einfach schlampig gearbeitet und das im Auftrag der Kaiserlichen Krone? Dafür hätten sie kein Geld bekommen oder man hätte sie gezwungen, die Fehler auf ihre eigenen Kosten zu beseitigen. Das ist also unglaublich.

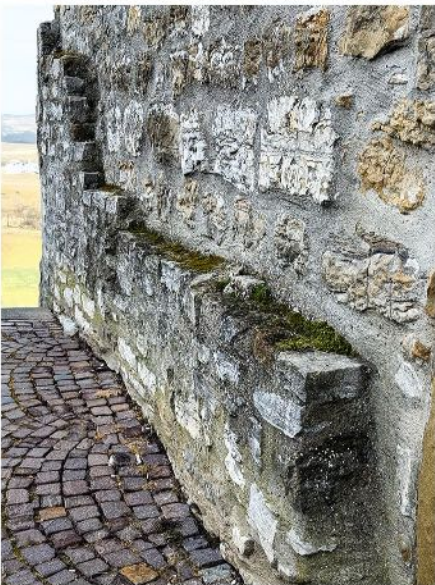
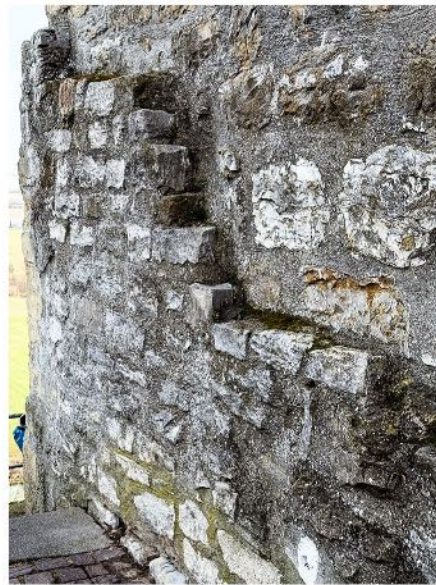
*Seltsamer Mauervorsprung an der Westseite des Steinhauses*

Diese Schönheitsfehler blieben unter dem damaligen Laufhorizont, damit also unsichtbar, also war es einfach egal.

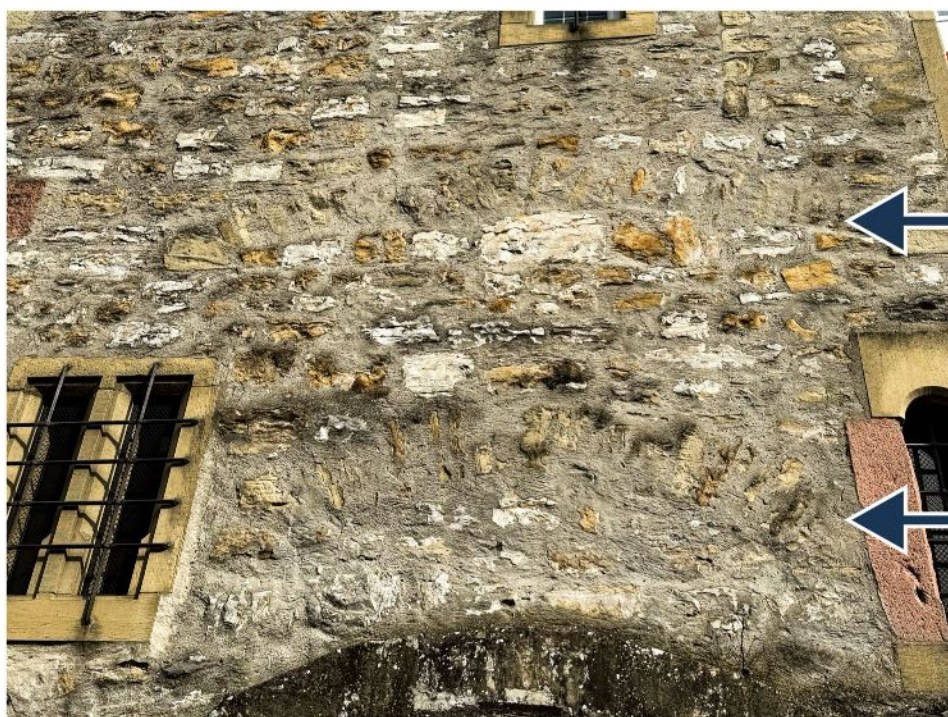
*Entlastungsbogen 1*

*Entlastungsbogen 2*

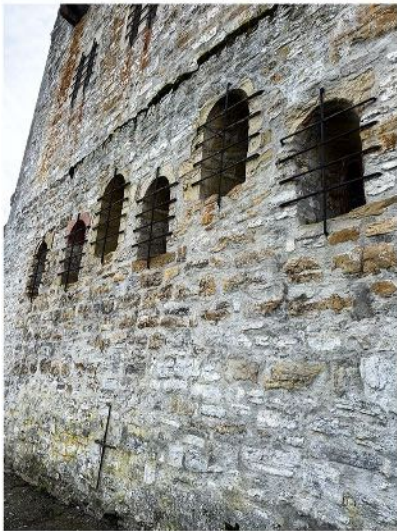
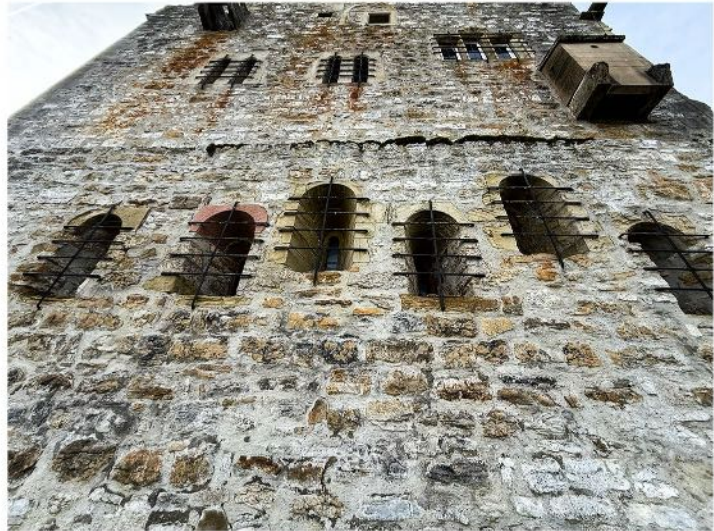
Die Nordwand wurde bereits treffend beschrieben, besonders aber die rätselhaften sechs Fenster im Erdgeschoss und der Raum dahinter müssen noch erwähnt werden. Vassillièr schreibt dazu: „Der Raum unterhalb des Saales diente wohl zu Verteidigungszwecken, wie die Schießscharten an der Nordseite erkennen lassen. Damit sich die Bogenschützen mit ihren Armbrüsten nicht gegenseitig behinderten, sind die Schießscharten in verschiedenen Höhen angebracht, teils für knieende, teils für stehende Schützen.“

Nun muss man dazu sagen ... die Bogenschützen mit ihren Armbrüsten... so etwas gibt es nicht. Es gibt Bogenschützen und Armbrustschützen. Das sind zwei verschiedene Waffengattungen. Dem entsprechend sind auch die Schießscharten unterschiedlich: Für die Bogenschützen sind die hohen Nischen mit genauso hohen Schlitzfenstern, für die Armbrustschützen sind die Scharten etwas kleiner und haben je eine horizontale Form. Und noch etwas dazu: Angenommen es sind Angreifer bereits an der Nordwand des Steinhauses angekommen - die kann man durch diese sechs Fenster unmöglich treffen. Pfeile sind nicht wie moderne Drohnen, man kann die nicht um die Ecke steuern. Mit einem Pfeil konnte man nur vielleicht eine Ente auf dem Neckar treffen, wenn der überhaupt so weit geflogen wäre.

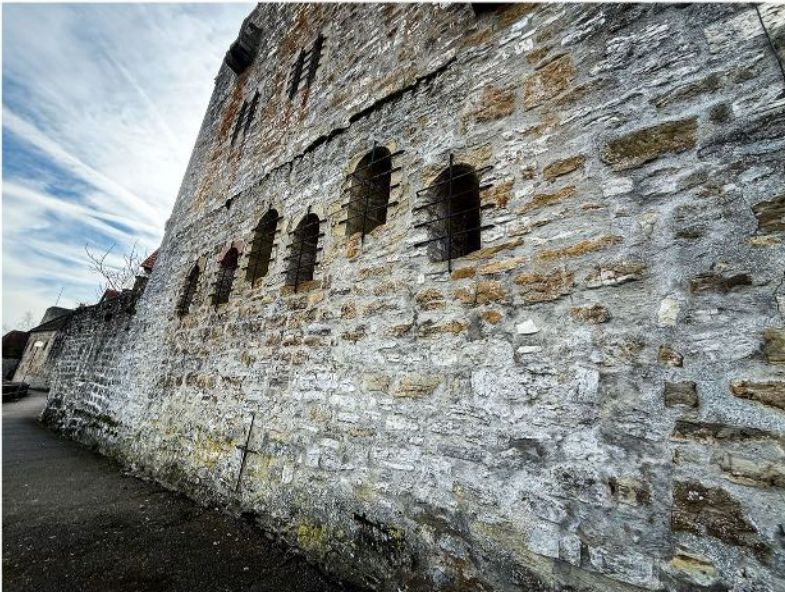
*Nordwestseite  
des Steinhauses mit  
den sechs Fenstern*

Und jetzt zu einem anderen Fachmann: Günther Haberhauer, unser defacto Stadthistoriker, Archivar und der langjährige Vorsitzende des Vereins Alt-Wimpfen. In seinem Aufsatz „Die Staufer und ihre Pfalz zu Wimpfen“ schreibt er folgendes: „In der Nordwestecke gegen den Neckar dürfte eine Rauchküche gewesen sein. Auf einen Herd zum Kochen und Backen konnten die verschieden hoch in einer Reihe sitzenden Fenster im Nordgiebel hinweisen, die vermutlich als Rauchabzüge an Stelle eines Schornsteins dienten.“

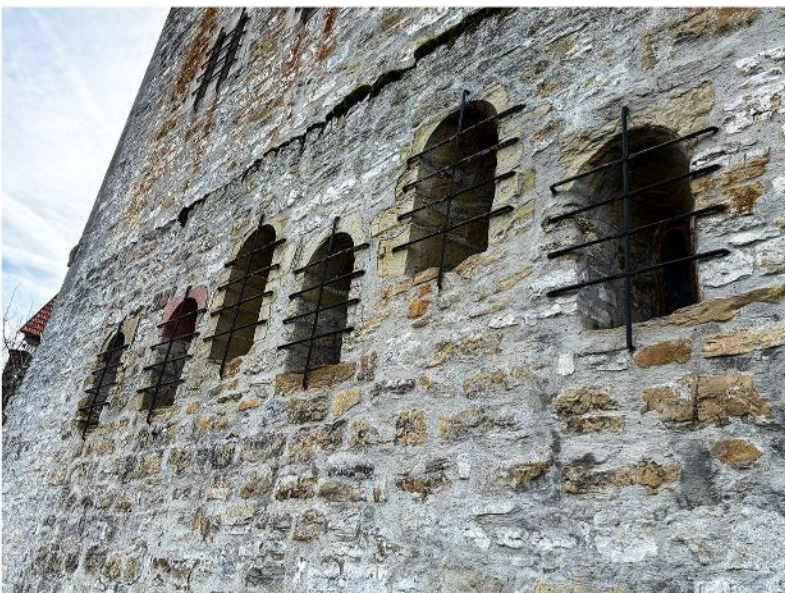
Diese Interpretation erscheint uns wesentlich überzeugender und dazu noch eine kleine Bemerkung: Diese sechs Fenster könnte man in zwei Reihen einteilen: die unteren und die oberen. Die unteren befinden sich in etwa auf der gleichen Höhe, obwohl der Abstand zwischen ihnen nicht gleich ist. Vielleicht waren die vier erstmal so geplant und die oberen (Planänderung?) kamen dann zusätzlich. Bei aller Ähnlichkeit sind die zwei oberen Fenster nicht baugleich (achtet auf die Seitenpartien von außen).

*Die sechs  
unterschiedlich  
angeordneten Fenster  
am Steinhaus  
(vermutlich Rauchabzüge)*

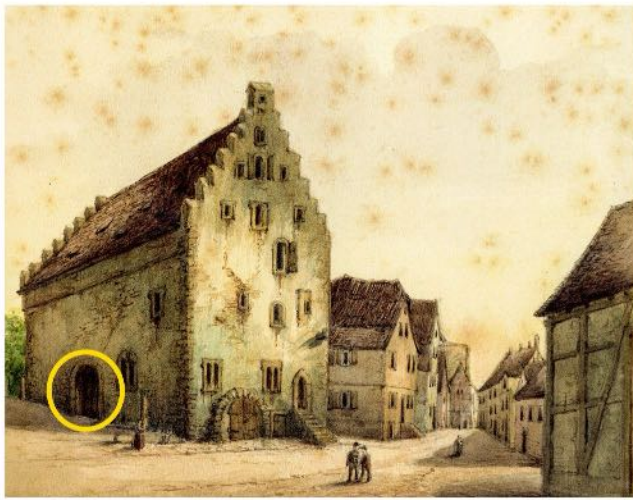
*Das Bild von Philibert von Graimberg um 1880 mit großem Tor an der Westseite des Steinhauses*

Und noch ein paar Worte (kleine Fragen) zu einem großen Tor auf der Westseite des Steinhauses. Niemand spricht darüber. Bei einer Führung hat man uns erzählt, dass dieses Tor 1930 für die Feuerwehr eingebaut wurde und deshalb uninteressant sei. Wir haben es geglaubt. Jahre später finden wir aber die Abbildung von diesem Tor bei Rudolf Kautsch in seiner Abhandlung „Die Kunst des Mittelalters in Wimpfen am Neckar“ aus dem Jahr 1907 und dann noch auf einem Bild um 1880, Philibert von Graimberg (1832-1895). Auch wir beide haben dazu keine Idee, nur noch eine Frage: Wer erfindet solche Geschichten wie diese mit der Feuerwehr und 1930?

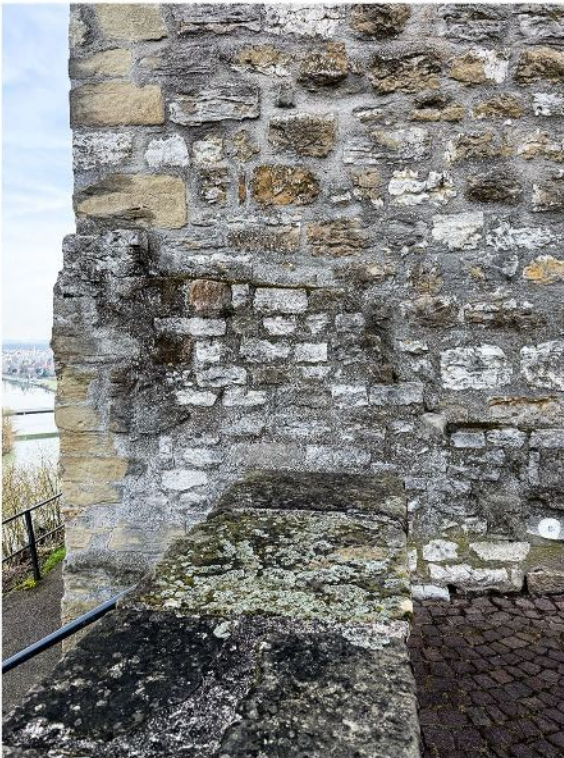
*Der 1. Mauerknick auf der Westseite des Steinhauses*

Wir gehen nur wenige Schritte vom Tor an der Westwand des Steinhauses nach Norden, also zum Neckar und betrachten genau, wie die Pfalzmauer auf das Steinhaus zukommt. Da ist ein Mauerknick. Also die nördliche Mauer der Pfalz trifft nicht auf die Nordwand des Steinhauses, sondern etwas weiter südlich. Warum? Die Stadtführer sagen uns, dass dies ungeklärt sei. In der Fachliteratur haben wir auch keine Erklärung dazu gefunden. Also bleibt es vorerst ein Geheimnis. Bei der genauen Betrachtung des uns bereits bekannten „Plan der Keller...“ stellen wir erstaunt fest, dass es nicht einen Knick gibt, sondern drei.

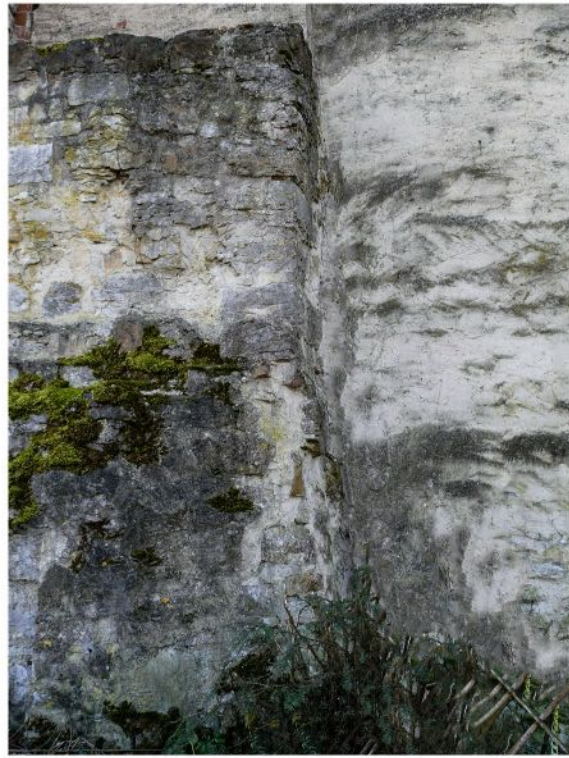
*Der 3. Mauerknick zwischen den Häusern Burgviertel 3 und 5*

Zwischen den Häusern 1 und 3 in der unteren Turmgasse konnten die Vermesser in den Kellerräumen zwei Fragmente der Umfassungsmauer ermitteln. Die liegen aber nicht auf einer Linie, und wenn wir diese beiden Mauern verlängern und aufeinander zulaufen lassen, wird uns klar, dass da noch ein Knick sein muss. Aber wir wissen immer noch nicht, was so ein Knick bedeutet. Der dritte Knick ist wohl bekannt und befindet sich zwischen den Häusern Burgviertel 3 und 5. Und da zum Glück wissen wir ganz genau, was das bedeutet. Nach der Aufgabe der Pfalz im 14. Jh., besser gesagt der Vereinigung der Pfalz mit der Reichsstadt, wurde der Halsgraben überflüssig und zugemauert. Also läuft die jüngere Stadtmauer auf die ältere Schildmauer zu. Dabei entsteht ein Knick. Wir können uns nicht vorstellen, dass es per Zufall dazu kommt. Vielmehr haben die Erbauer von damals so einen Knick für einen Vorteil gehalten, was auch logisch ist, da die Verbindung beider Mauerabschnitte auf diese Weise stabiler wird.

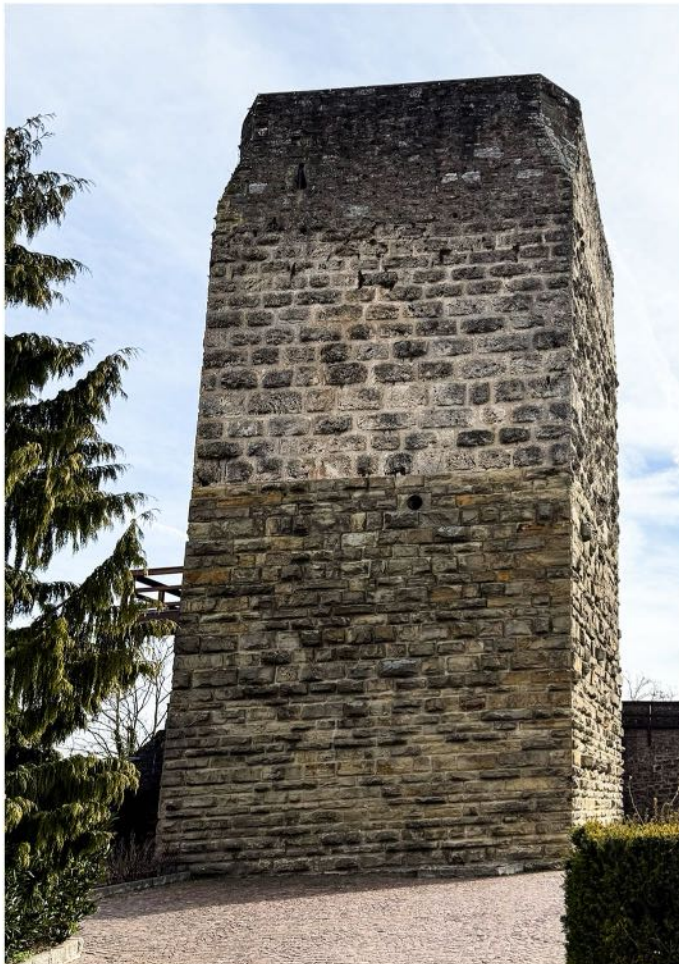
Am Roten Turm ist diese Baustopp-Phase ganz deutlich zu erkennen: Materialwechsel von Sandstein zu Kalktuff/Travertin. Aber da kommt schon eine erste ungeklärte Frage: der Aborterker weist zwei verschiedene Konstruktionen auf. Die erste eine Art Rohr im Mauerwerk als Abfluss. Man nahm einen Baumstamm, vielleicht ausgehöhlt, vielleicht sogar bereits in zwei Hälften zersägt oder gespalten, steckte und befestigte diese Unterkonstruktion aus Holz schräg im geplanten Mauerwerk und mauerte dann drum herum. Eine simple und relativ einfache Konstruktion. Nachdem das Mauerwerk hart wurde, nahm man diese Holzteile raus und fertig war die Abfluss-Röhre. Ein Nachteil hatte diese Konstruktion jedoch, nämlich Gestank. Man möge sich nur vorstellen, was sich in diesem Abfluss ansammelte. Am untersten Ende dieser Röhre befindet sich aber ein Tuffstein und zwar, glauben wir, nicht nachträglich eingesetzt. Warum? Es heißt aber, dass bereits in der ersten Bauphase im 12. Jh. schon Travertin an der Baustelle war.

*Der Rote Turm mit seinen verschiedenen verbauten Materialien von der Westseite aus gesehen*

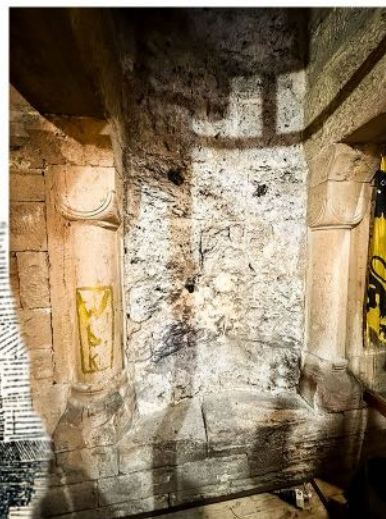
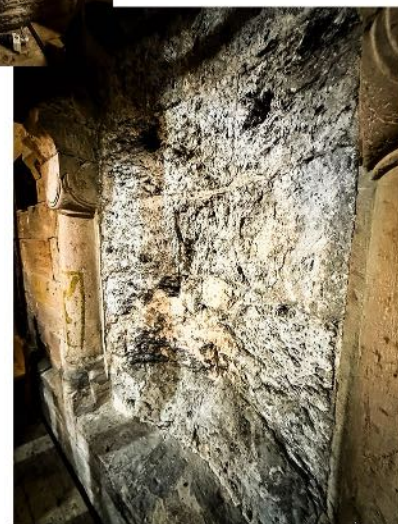
Der Kamin (vor allem im heißesten Bereich) ist aus dem gleichen Gestein. Das hat aber über die Bauphasen nichts zu sagen. Die Kalksteine zerplatzen von der Hitze. Sandsteine verlieren sehr schnell ihre Festigkeit, Kalktuff/Travertin ist wesentlich hitzebeständiger. Das gleiche gilt auch für den Kamin/Rauchabzug im Schwibbogenturm. Und da wir uns gerade mit Kaminen beschäftigen: Es wird oft behauptet, dass der Kamin im Roten Turm nie in Betrieb genommen wurde, weil der Schornstein fehlt. Man darf aber nicht vergessen, dass es noch eine andere Bauweise für Rauchabzüge gab, nämlich Lehm-Flechtwerk-Technik, ähnlich wie Fachwerkbau. Diese Rauchabzüge boten viele Vorteile, billiger, schnell, mussten nicht senkrecht verlaufen wie der Schornstein, man konnte sie bauen wie man wollte und alle Hindernisse, z. B. Fenster oder Balken, umgehen. Diese großartige Technik ist aber kein Freund der heutigen Forscher, denn falls das Gebäude brennt oder nur das Dach verliert, zerfallen solche Rauchabzüge zu Staub und Asche und hinterlassen nicht die geringste Spur. Auch die Hitzeschäden im heißesten Bereich des Kamins sollte man genau betrachten (etwa auf der Bauch-Brust Höhe). Eine Patina-Untersuchung auf mögliche Rußrückstände auf der Ost-Außenwand des Turmes wäre interessant.

*Der Kamin im Roten Turm -  
Skizze Anfang 20. Jh.*

*Der Kamin im  
heutigen Zustand  
von links aus  
gesehen*

*Der Kamin im  
heutigen Zustand  
von rechts aus  
gesehen*

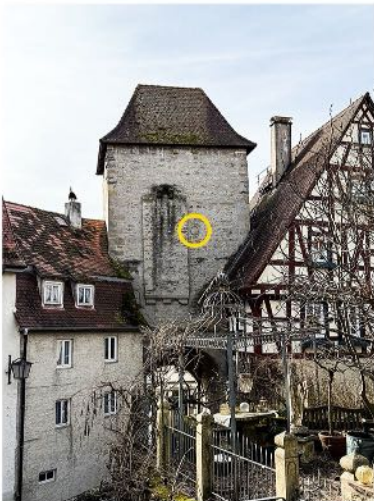
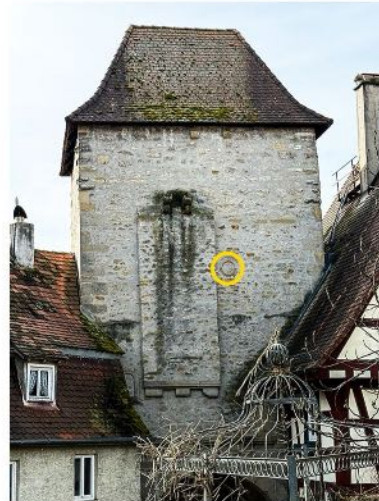
*Bild 1, Bild 2 und Bild 3:  
Der zugemauerte Okulus am Hohenstaufenturm (Schwibbogenturm)*

Wir stellen fest, dass man vom Hohenstaufenturm (Schwibbogenturm) den Blauen Turm nicht sehen kann. Die beiden „optischen Achsen“ treffen sich woanders, und dieser Punkt liegt in etwa zwischen dem Steinhaus und dem Palas. Genauer gesagt ist dies die südliche Wand des Wohnturms. Auch die später gebauten Bergfriede Blauer Turm und Südwest-Turm (obwohl der erstere keinen Okulus hat) standen in optischem Kontakt zum Wohnturm. Diesmal hatten sie die Eingangspforte statt Okulus zur Verfügung. Ein rundes Loch in der Tür hätte vollkommen ausgereicht.

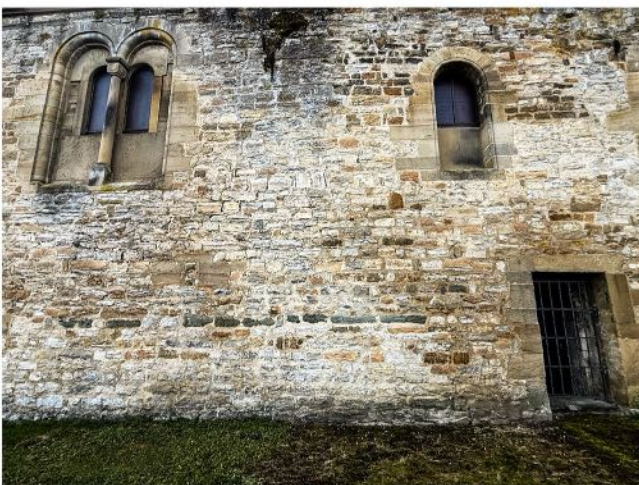
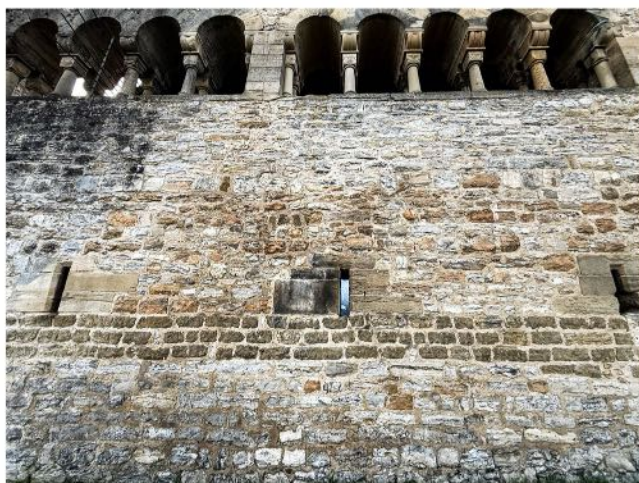
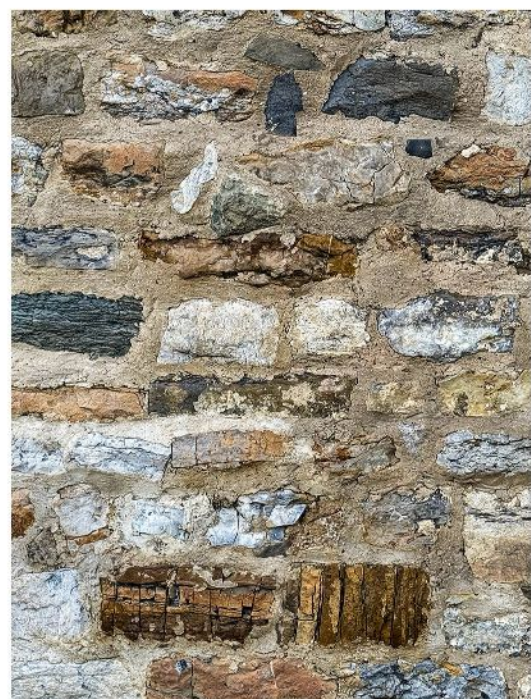
Die Palasnordwand unterhalb der Arkaden diente mehrmals repräsentativen Zwecken und blieb so gut wie unsichtbar. Was aber die Bauqualität angeht, so muss man sagen, dass wir hier gut organisierte, schnelle und sehr professionelle Arbeit sehen.

*Bild 1 und 2:  
Die Nordwand des Palas  
der Stauferpfalz Wimpfen*

*Bild 3:  
Detailaufnahme des Mauerwerks  
im Bereich des Palas*

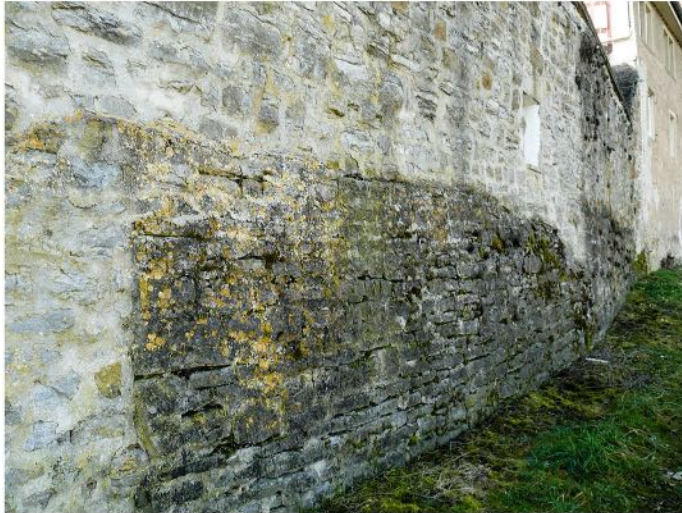
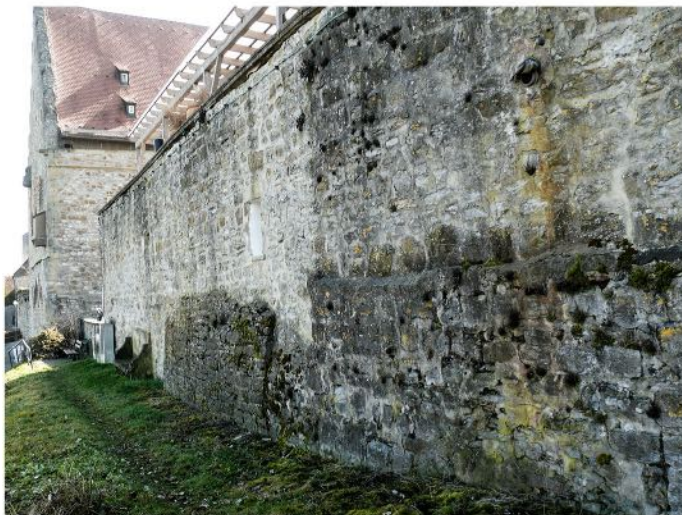
Die nördliche Mauer (Neckarseite) der vermutlich jüngeren westlichen Pfalz liefert uns ein gänzlich anderes Bild. Fast könnte man denken, dass wir hier mit Resten einiger Steinbauten zu tun haben, die nur in etwa auf einer Linie standen, auch mit Lücken dazwischen, die man nachträglich zumauerte.

*Bild 1 bis 3:  
Die nördliche Mauer  
der jüngeren Pfalz*

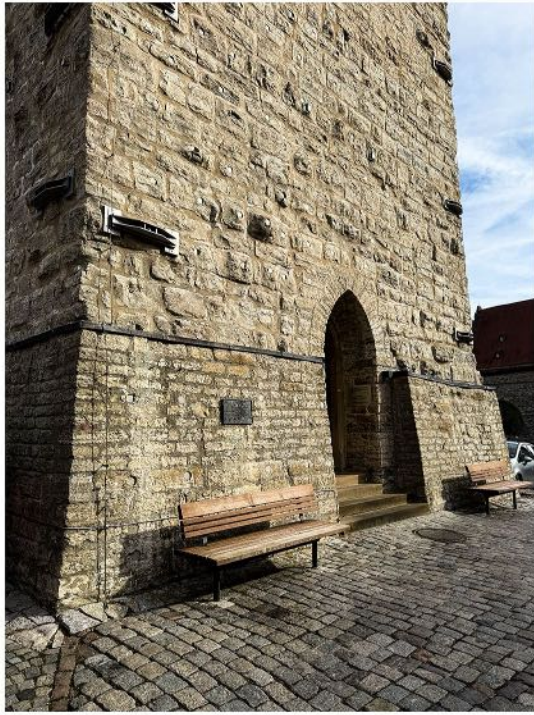
*Südseite des Blauen Turmes*

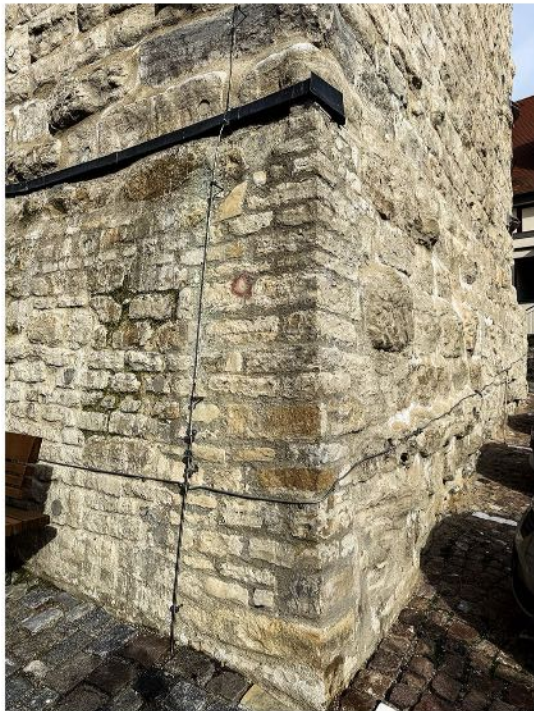
*Verstärkung Ecke Süd-Ost*

Womöglich kam der Architekt (wir sind nicht mehr im Mittelalter, also dürfen wir Architekt statt Baumeister sagen) auf die Idee, dass diese neuerschaffene Zugangspforte die Stabilität des Turmes im unteren Bereich schwächen könnte, was übrigens gar nicht dumm ist. Also zeitgleich oder kurz danach (diese Frage wird wohl nie eine Antwort finden) kommt er auf die Idee, den Turm in diesem unteren Bereich zu verstärken. Jetzt kommt ein missverstandener Geist ins Spiel:

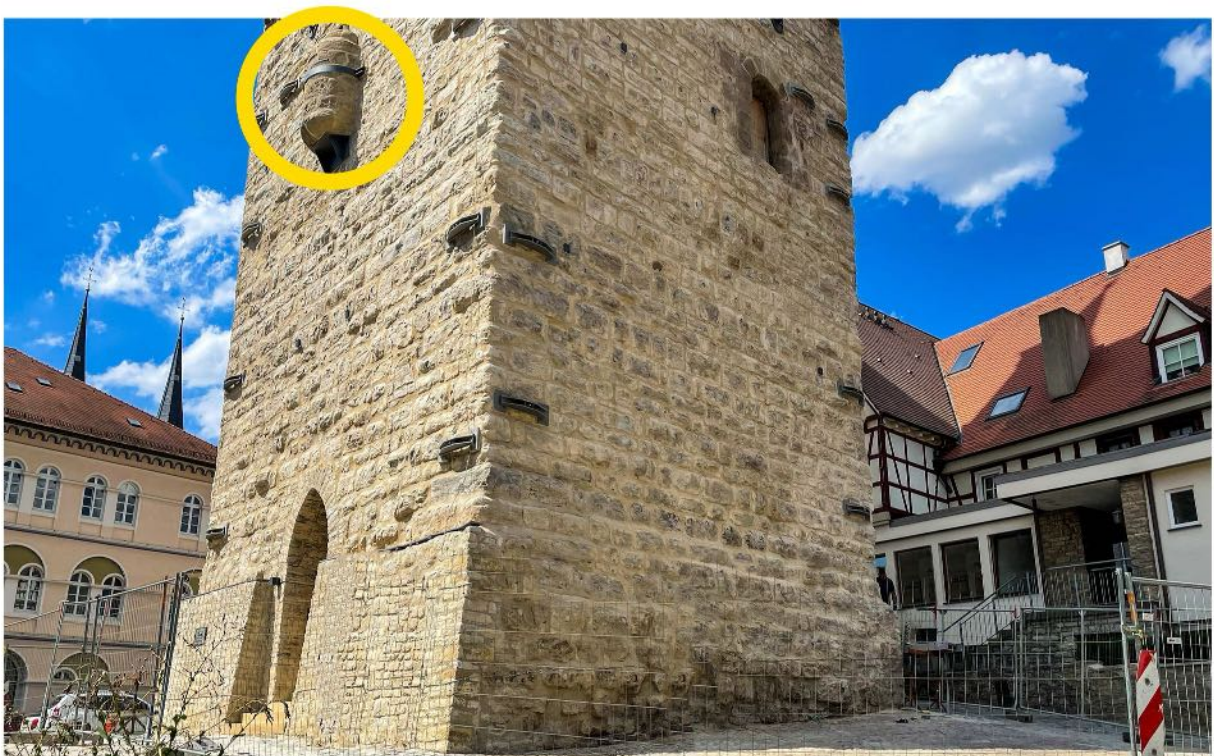
*Der Aborterker auf der Südseite des Blauen Turmes*

Auf der Westseite vom Blauen Turm kann sich der Aborterker nicht befinden, weil es die Angriffsseite ist. Die Ostseite kommt auch nicht in Frage, weil dort ein Eingang eingebaut wurde, eventuell noch mit Balkon. Also bleiben nur die Süd- und Nordseite übrig. Und da kann man sich eine Frage stellen: Wer baut Aborterker über der eigenen Zufahrtsstraße ein? Das war unsere logische Schlussfolgerung, also muss die Zufahrtsstraße nördlich vom Blauen Turm gewesen sein. Von der Schildmauer und dem Tor blieb aber nichts übrig und doch fanden wir wenig später etwas, was sehr interessant zu sein scheint. Im Keller eines Privathauses, das direkt in den Halsgraben der Pfalz gebaut wurde, befindet sich, laut Fachliteratur, eine Zwischenwand. Deren Konstruktion und Beschaffenheit erscheint auf den ersten Blick sehr verwirrend. Wer sollte diese Zwischenwand errichten und weshalb? Bei der genauen Betrachtung stellten wir fest, dass das Gewölbe vom Keller von beiden Seiten, also von Norden und Süden, an diese seltsame Wand anstößt, sie also damit älter als der Keller ist. Womöglich hatte diese Konstruktion mit dem Keller und dem darüber liegenden Haus überhaupt nichts zu tun. Warum überquert diese Wand den Halsgraben und (es war nicht leicht dieses Wort auszusprechen) warum sieht diese Wand wie eine Brücke aus?

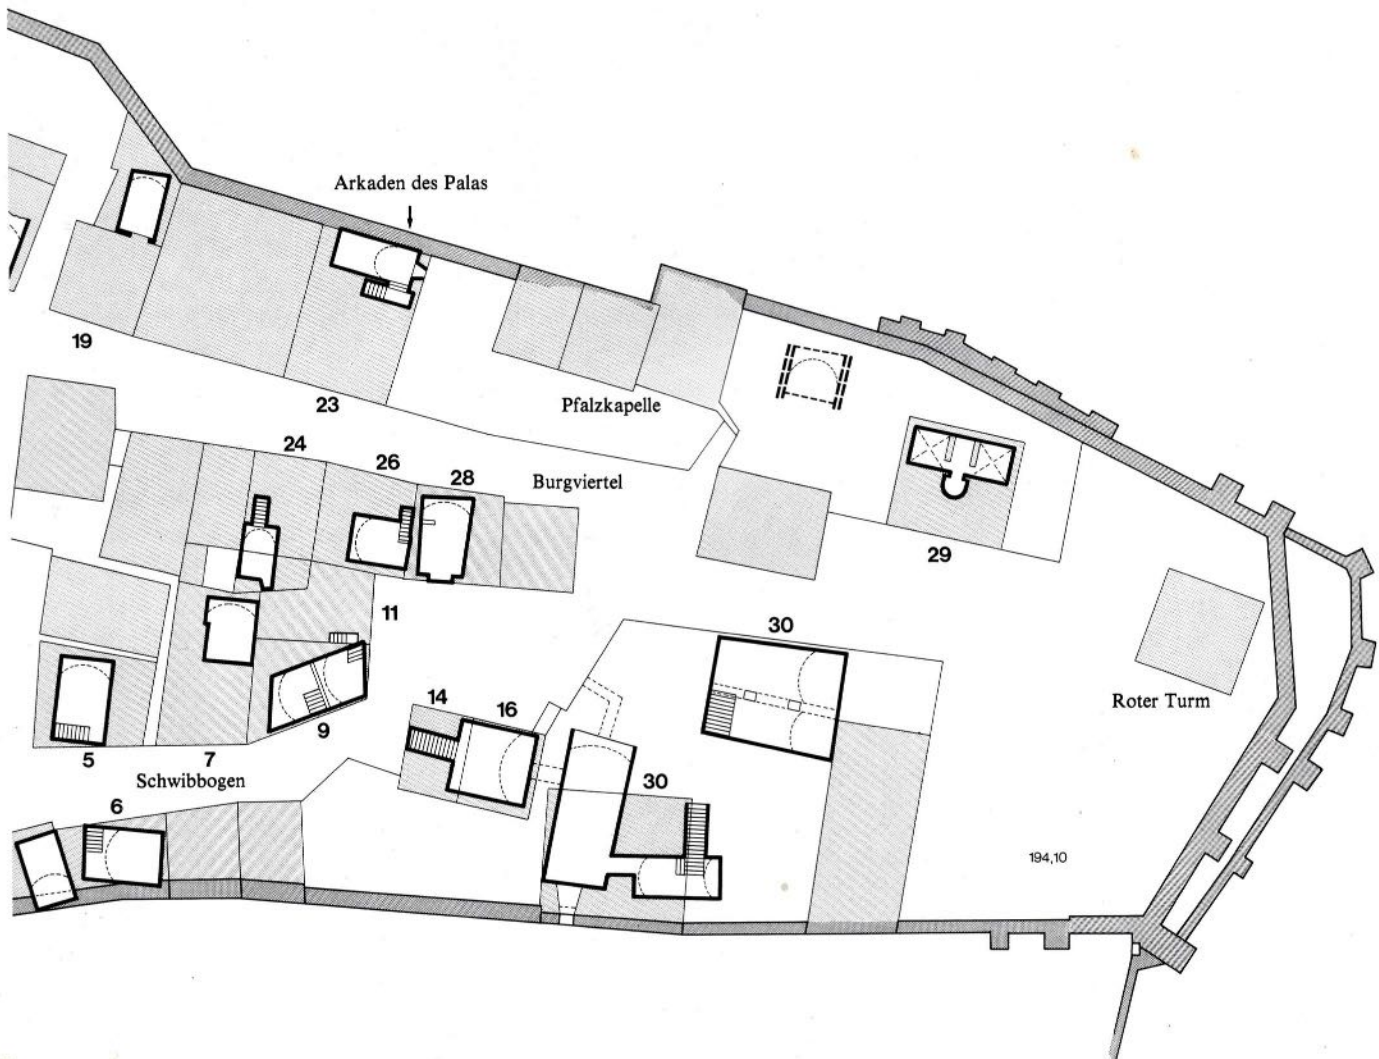
- 1 Blauer Turm
- 2 Roter Turm
- 3 Ehemaliger Süd-West Turm
- 4 Ehemaliger Wohnturm
- 5 Ehemalige Brücke

Mauerplan der Wimpfener Pfalz  
auf Grundlage des aktuellen Lageplans  
der Stadt Bad Wimpfen  
Stand: Juni 2025
